Datum:
04/2019

Zakázka:
004-03-19

Statické posouzení objektu Městských lázní v Chomutově

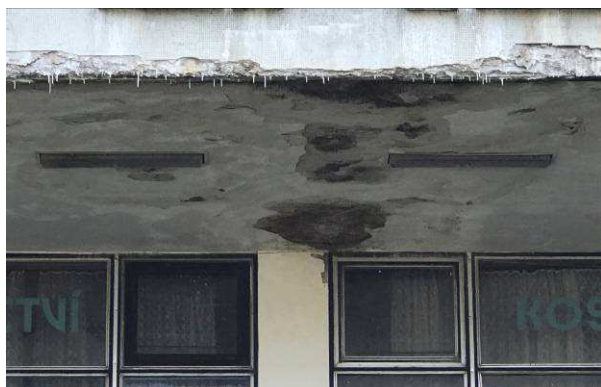
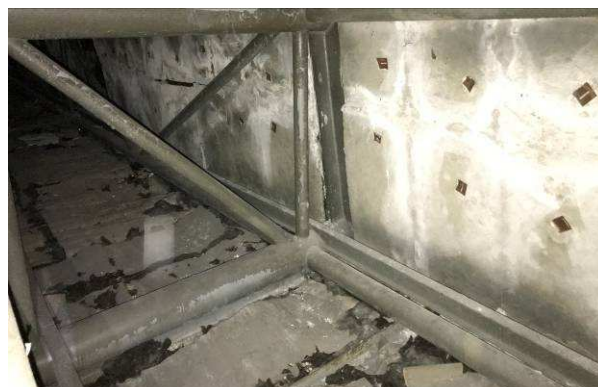
detail degradace konstrukcí

Degradované jsou kompletační nenosné konstrukce. Poškození krycí vrstvy výztuže je opravitelné nátěry a speciálními potěry, například od firmy SIKA CZ s.r.o. Zatékání do přístavku je způsobeno totální degradací krytiny na ploché střeše, krytina je rozpraskaná a deformovaná. Z vnějšku je zřejmé odpadávání omítky z podhledů a opláštění ocelové konstrukce střechy, to je způsobeno nevhodným řešením, na vazníky je provedena monierka s betonovým nástřikem a obkladem. Toto řešení bylo nevhodně zvolené a dožilo oprávněně vzhledem k umístění na extrémně klimaticky namáhaném místě. Ke zřícení došlo během užívání objektu, cca 2005, dodnes je přítomno havarijní podvěšení záchytných sítí nad vstupem. Samotná konstrukce střechy poškozená není.

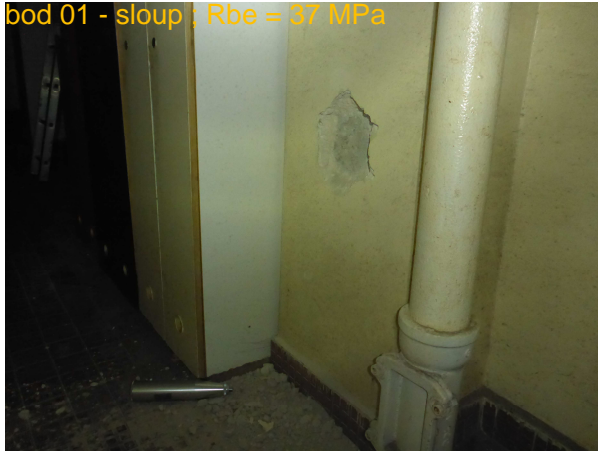
bod 01 - sloup ; Rbe = 37 MPa

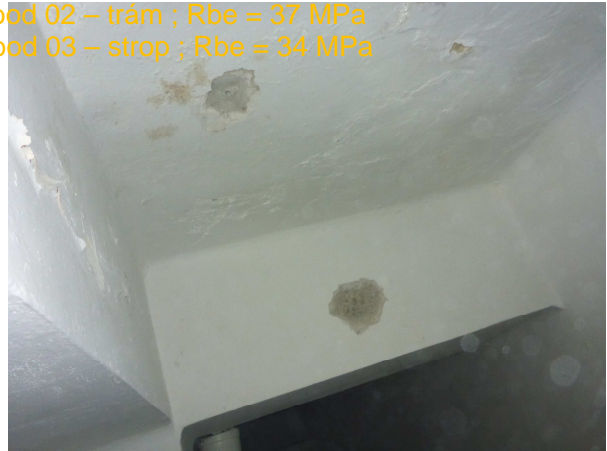
bod 02 – trám ; Rbe = 37 MPa
bod 03 – strop ; Rbe = 34 MPa

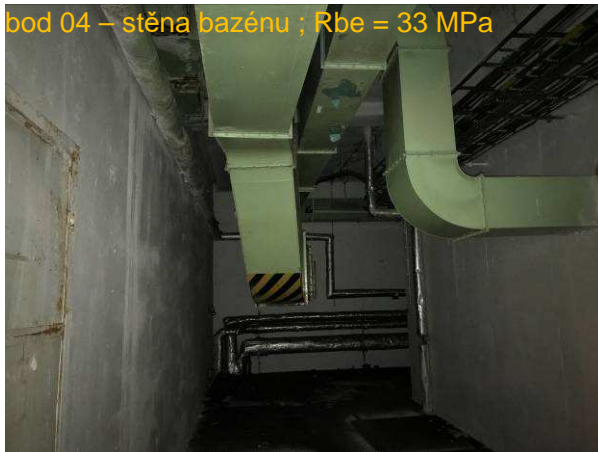
bod 04 – stěna bazénu ; Rbe = 33 MPa

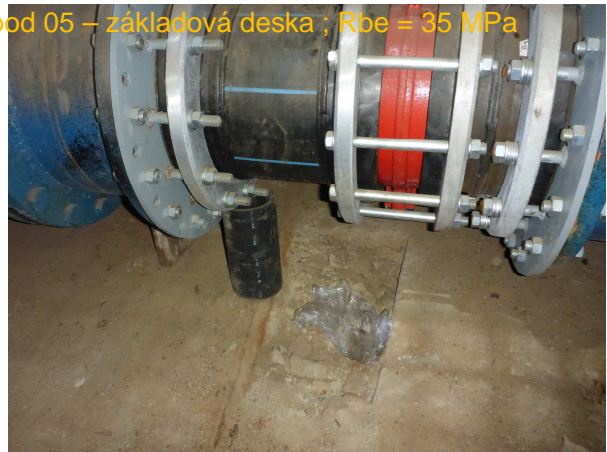
bod 05 – základová deska ; Rbe = 35 MPa

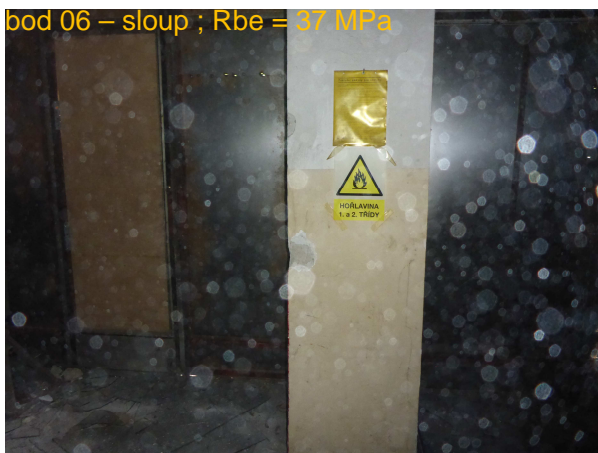
bod 06 – sloup ; Rbe = 37 MPa

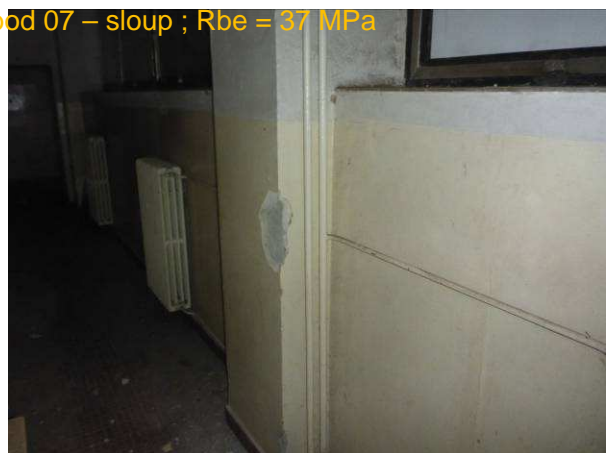
bod 07 – sloup ; Rbe = 37 MPa
