STAVEBNĚ TECHNICKÝ PRŮZKUM MYKOLOGICKÝ PRŮZKUM KROVŮ

OBJEKT : ZÁKLADNÍ ŠKOLA CHOMUTOV
Na Příkopech 895, 430 02 Chomutov

Č. ZAK. : 2020/04/04

DUBEN / KVĚTEN 2020

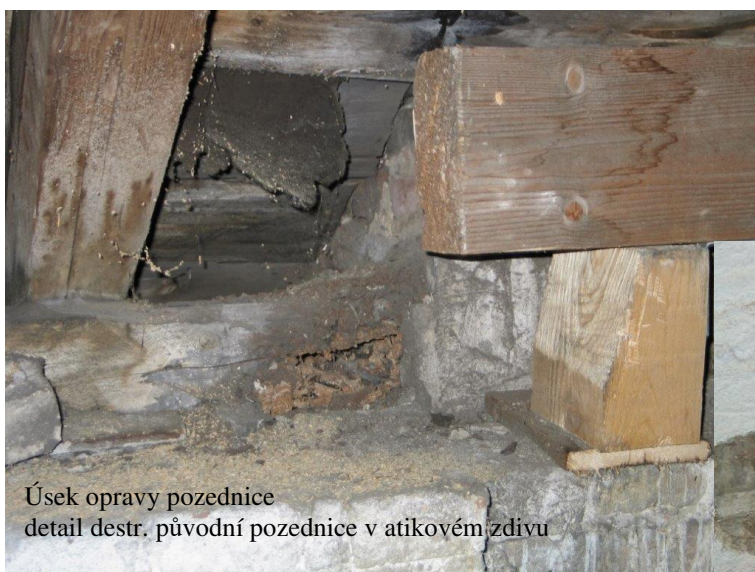
Úsek opravy pozednice
detail destr. původní pozednice v atikovém zdivu

Jak je patrné z výsledků šetření uvedených výše v tabulce, **pozednice** je závažně hnilobně poškozená až zcela destruovaná v úseku pozic č. 11 až 29. Konstrukce byla před časem provizorně zajištěna instalací úseků nové pozednice, respektive pozední vaznice předsazené před původní; oprava však nezachytila celý rozsah poškození a destruované dřevo v přízdívce bylo ponechané. Opravu je nezbytné provést kvalifikovaně při současné sanaci zdiva.

Pokud má být obnovené původní uložení pozednice, bude nutné rozkrýt zdivo, což předpokládá větší stavební zásahy, patrně s nutností instalace lešení. Všechno destruované dřevo je potřeba ze zdiva odstranit a zdivo po opravě fungicidně konzervovat.

Pokud by byla zvolena úprav konstrukce s předsazenou pozední vaznicí, i tak je nutné destruované dřevo odstranit a zdivo očistit a konzervovat, instalovanou pozední vaznici je potřeba dle projektu vhodným způsobem ukotvit.

Pokud se bude pozednice instalovat opět do přízdívky, je nutno volit prvek důsledně konzervovaný, doporučoval bych volit továrně alespoň polohlubkově impregnované řezivo.

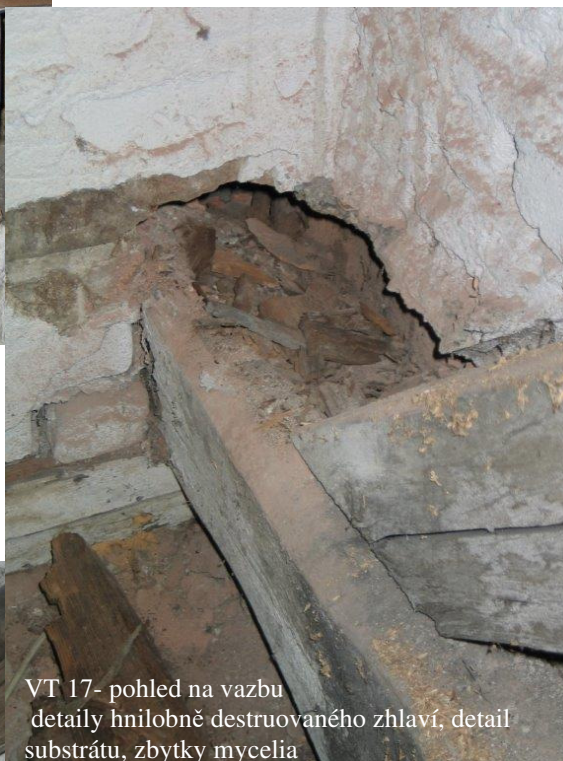
VT 17- pohled na vazbu
detaily hnilobně destruovaného zhlaví, detail
substrátu, zbytky mycelia

Dřevo je destruované celulosovorní dřevokaznou houbou s výrazným kostkovitým rozpadem, na substrátu jsou přítomné zbytky starých myceliových provazců (rhizomorf). Makroskopický vzhled poškozeného dřeva i morfologie myceliových hyf odpovídají dřevokazné houbě **dřevomorce domácí (Serpula lacrymans)**.

Konkrétně se to týká VT v poz. č. 17, 21, 25, 29 a 37, kde jsou zhlaví destruovaná a u některých trámů poškození pokračuje i před vnitřní líc zdiva do volné délky a zasahuje tak i zhlaví do VT čepované vzpěry (č. 17, 21 a 37).

V substrátu u některých poškozených zhlaví bylo zjištěno mycelium (zbytky provazců) nebezpečné dřevokazné houby **dřevomorky domácí** a je proto potřeba provádět sanaci a opravy s náležitou péčí. Konce trámů je potřeba odstranit (při zajištění vazeb) a trámová lože vyčistit od zbytků zahnilého dřeva a případného mycelia dřevokazné houby. Následně se provede účinná fungicidní konzervace zdiva.

Vazné trámy bude potřeba nastavit na zdravé dřevo ve volné délce, případně je možné trámy vynést pomocí vhodně dimenzovaných bočních příložek (u prvků, kde poškození zasahuje až do míst čepování vzpěr by ale bylo nutné vyřešit uložení vzpěr).

Na ošetření zdiva v úsecích hnilobného poškození s výskytem mycelia dřevokazné houby (uliční fasáda, úseky destruované pozednice v atikovém zdivu, zhlaví vazných trámů- především v poz. č. 17 a 37) jsou vodné např. přípravky **Adolit BAQ 100** - ředění 1: 7 s vodou pro postřik/ nátěr. Nebo **Lignofix-E-Profi** v ředění 1:4 s vodou. Postřik je potřeba provést vydatně, aby došlo k napuštění podkladu. Nebo **Lignofix super** – typové označení dle ČSN 490600-1: F_B, P, I_P, 1, 2, 3, S, pro tento účel v ředění 1:9 s vodou.

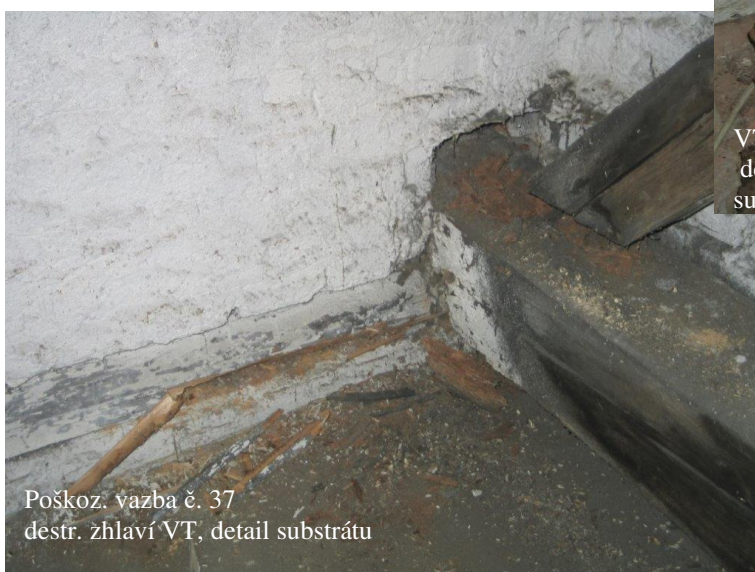
Poškoz. vazba č. 37
destr. zhlaví VT, detail substrátu

Dřevo je destruované celulosovorní dřevokaznou houbou, substrát je částečně narušený následnou činností dřevokazného hmyzu čeledi červotočovitých (Anobiidae). Na substrátu jsou zbytky povrchového mycelia a provazců. Morfologie myceliových hyf a ojediněle přítomných spor odpovídají dřevokazné houbě **dřevomorce domácí (Serpula lacrymans)**. Substrát vykazuje kostkovitý rozpad a tmavě hnědé zbarvení a je tak možné, že na destrukci dřeva se podílela i další celulosovorní dřevokazná houba, např. rodu koniofora (Coniophora).

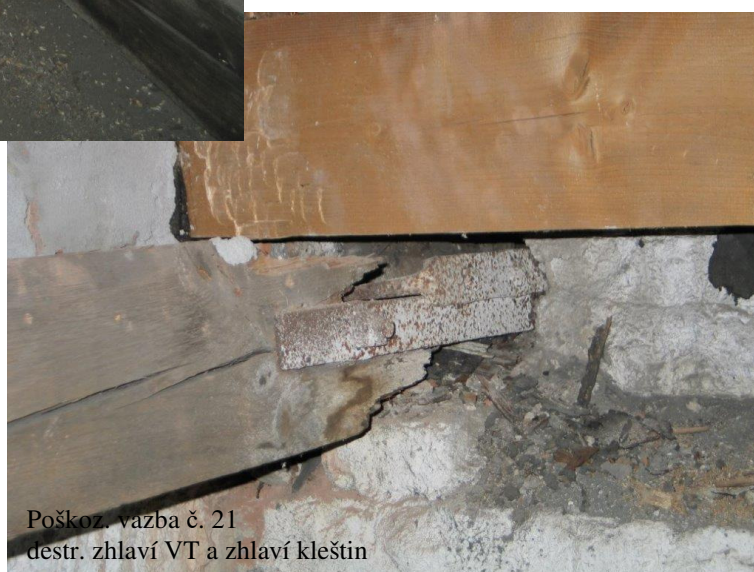
Poškoz. vazba č. 21
destr. zhlaví VT a zhlaví kleštin
