ZPRÁVA O RIZIKU PRO POJISTITELE

Statutární město Chomutov

4. ČERVEN 2017

Zimní stadion a Aquasvět, Chomutov

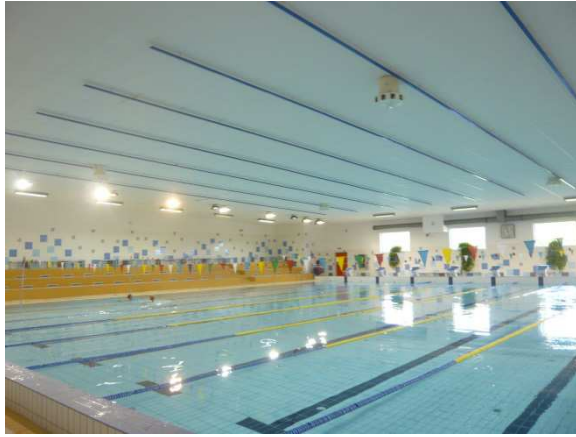
Foto 1 – Hlavní bazén v Aquasvětu

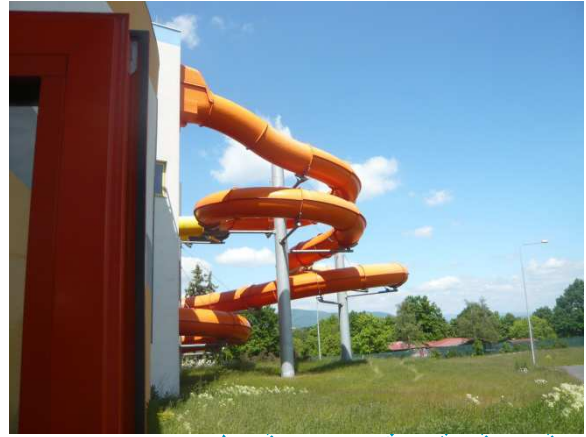
Foto 2 – Aquasvět tobogán

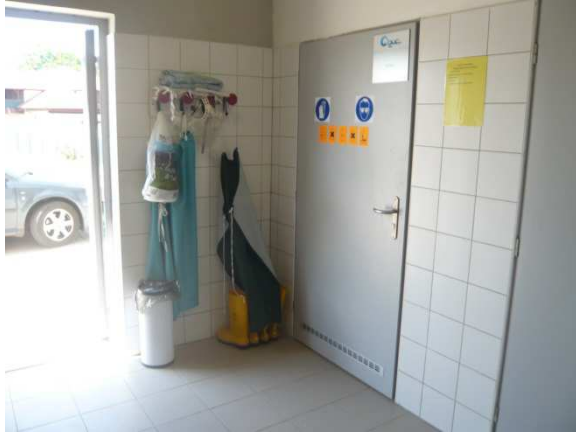
Nebezpečné látky: Aquasvět – chemické a chlorové hospodářství, chemikálie pro úpravu bazénové vody. Místnost s odsáváním. Skladováno v originálních plastových kanystrech (30 l) ve skladu chemikálií ve 2NP, přiměřené množství. Automatické provozní čerpání z orig. kanystřů (10 ks) v místnosti chemického hospodářství. Bezpečnostní listy k dispozici u skladu.

Foto 3 – Aquasvět chemické hospodářství

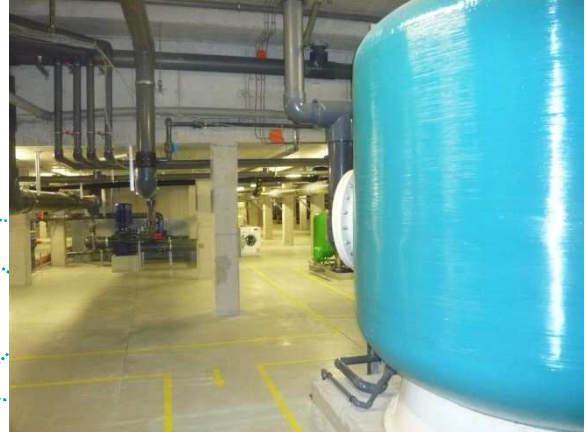
Foto 4 – Aquasvět technické 1PP

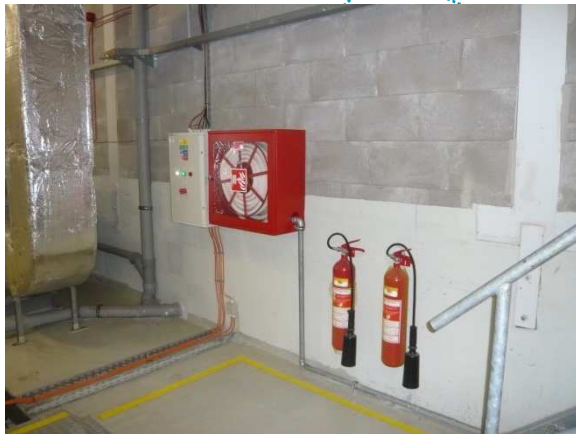
Foto 5 – Aquasvět technické 3NP (VZT)

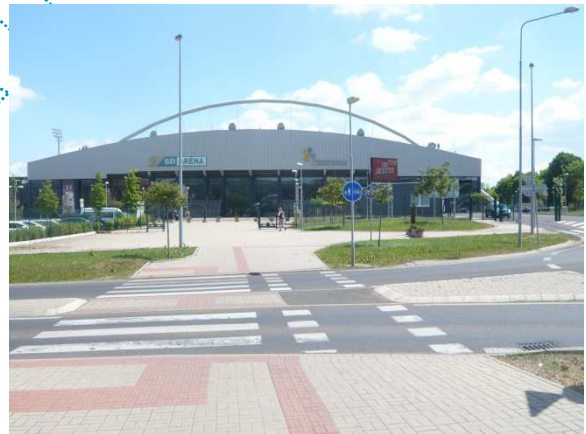
Foto 6 – Zimní stadion

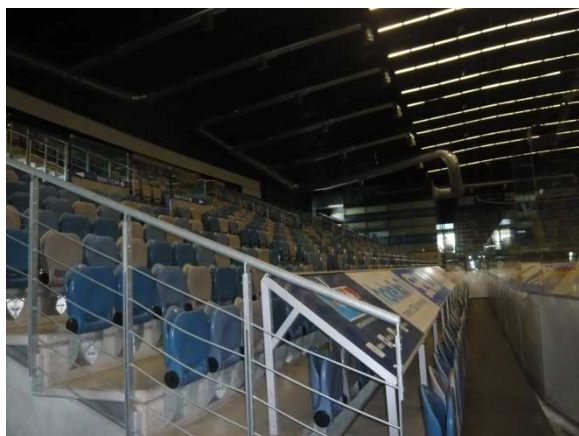
Foto 7 – Zimní stadion hlavní hala

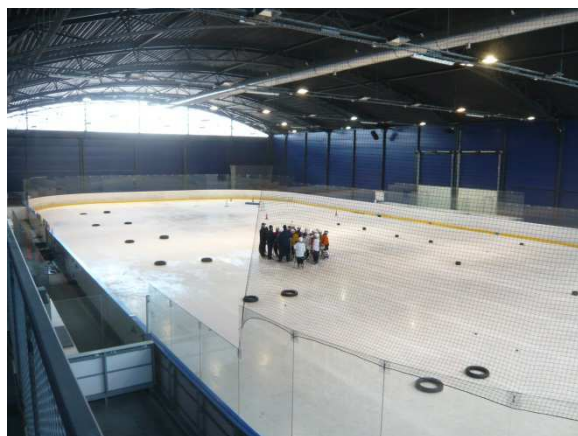
Foto 8 – Zimní stadion tréninková hala

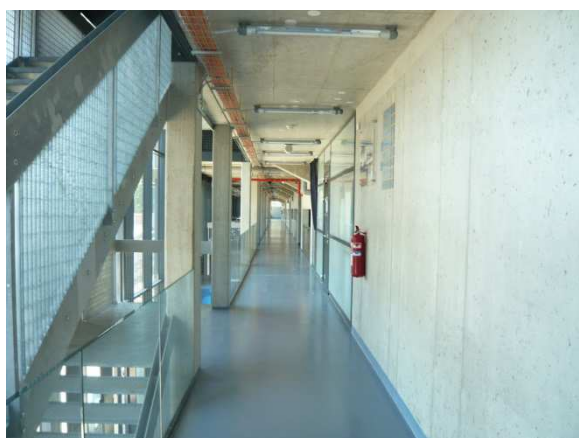
Foto 9 – Zimní stadion ochoz

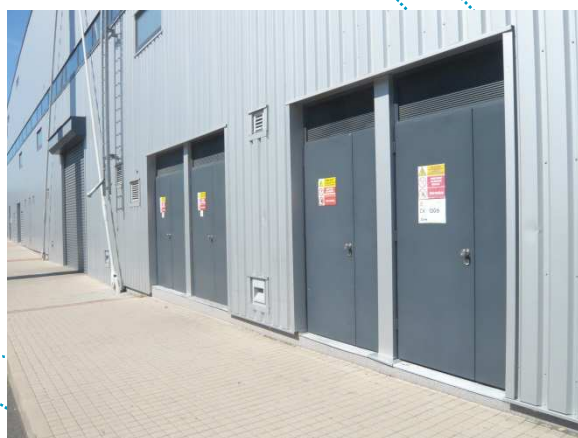
Foto 10 – Zimní stadion trafostanice
