# **Odborný posudek**

**výskytu zvláště chráněných druhů**

**rorýs obecný (*Apus apus*) a netopýři (Chiroptera)**

**v areálu Základní školy Chomutov,**

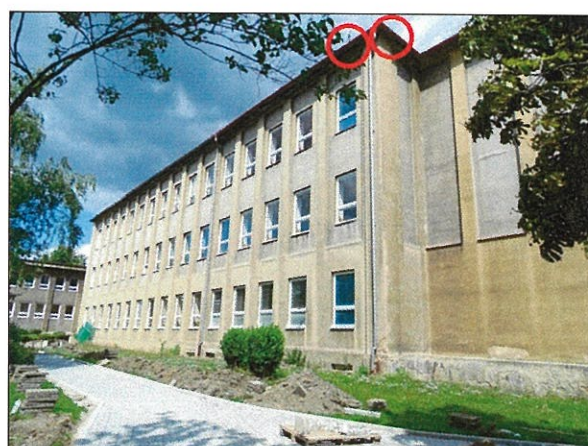
č. 4 Budova A, severozápadní křídlo, jihozápadní fasáda

- c) **Je pravděpodobné, že potenciální hnízdiště ZCHD rorýse obecného bude možné po úpravách atikové římsy na východním průčelí a na jižním štítu budovy A2 zachovat. V rámci stavebních úprav navrhuji v takovém případě provést úpravu atikové římsy na označených místech.** Viz 3.1 Fotodokumentace, foto č. 4, 23. Viz. 3.2 Upravená římsa.

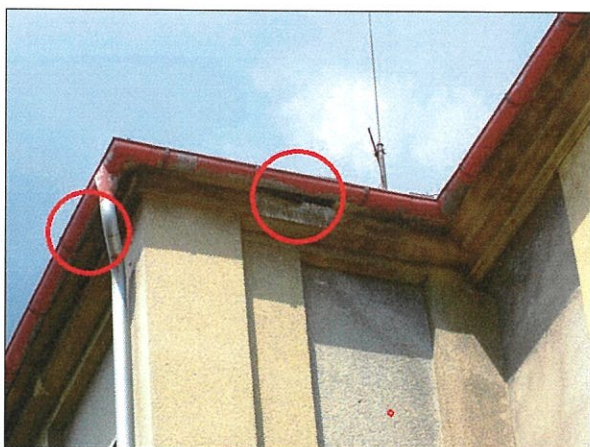
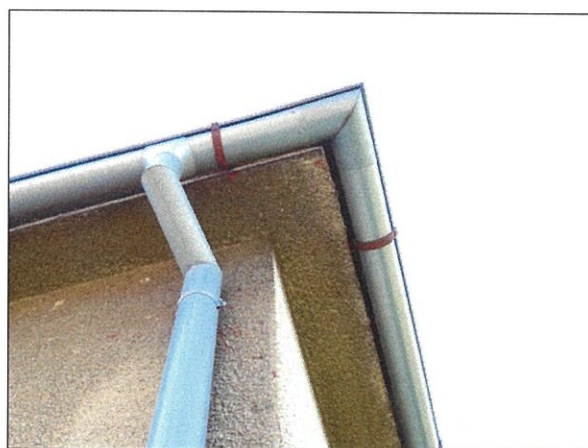
č. 22 – 23 Budova A, detaily spojení krovu s atikou

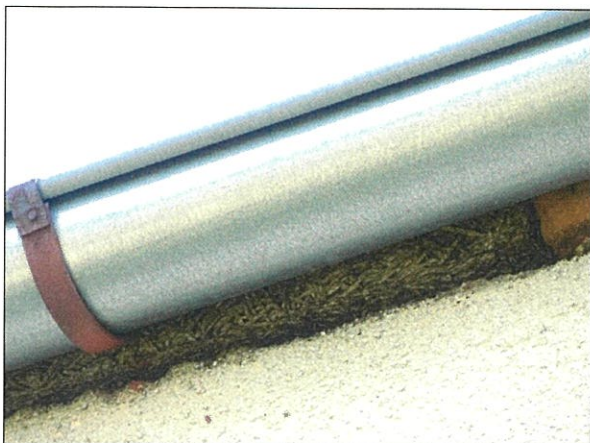
- Pultové střechy budov C, E a spojovacího krčku nemají ve skladbě střechy vytvořeny žádné dutiny ani ventilační kanálky, konstrukce střechy je pevně spojena se zdivem. Viz 3.1 Fotodokumentace, foto č. 24, 26. Pro synantropní živočichy zde nejsou vytvořeny vhodné podmínky.

č. 24 Budova C, detail spojení střešního pláště s atikou

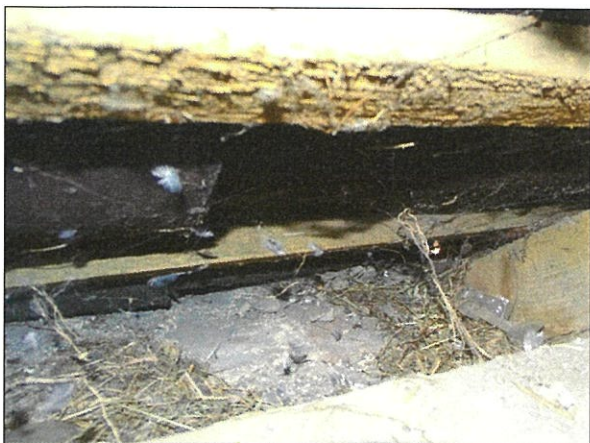
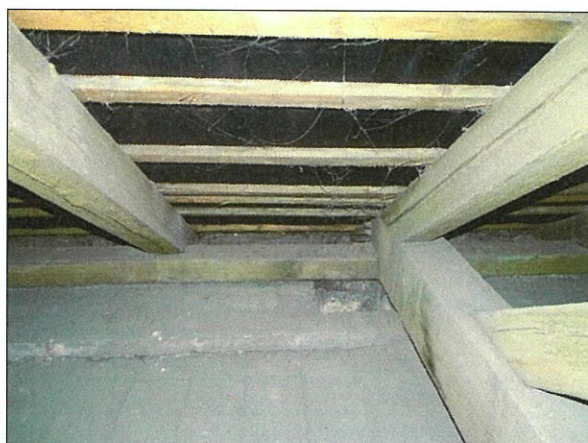
- a) Vzhledem ke skutečnostem, zjištěným při obhlídce objektu lze konstatovat, že **areál Základní školy Chomutov v ulici Kadaňská č. p. 2334, Chomutov je sídlem ZCHD rorýse obecného (*Apus apus*). Hnízdiště tohoto ZCHD byla zjištěna v podstřeší budovy A na jihozápadním průčelí severozápadního křídla budovy (2 – 3 případy). Viz 3.1 Fotodokumentace, foto č. 4, 23, 30 – 31. V areálu nebyly zjištěny pobytové stopy ZCHD netopýrů (*Chiroptera*), ačkoli v podstřeší budovy A jsou pro jejich úkryty a případně reprodukční kolonie vytvořeny vhodné podmínky.**

č. 30 – 31 Budova A, detaily prostor za pozednicí s hnízdy rorýse obecného

- b) S ohledem na výše uvedené skutečnosti doporučuji **provádět stavební práce, spojené se zateplením obvodového pláště a podlahy půdy severozápadního křídla budovy A ve vzdálenosti menší než 6 m od zjištěných hnízdišť ZCHD rorýse obecného mimo období hnízdění (20. 4. – 10. 8.).**

- d) Pokud nebude možné tímto způsobem stávající hnízdiště zachovat, doporučuji zanikající hnízdiště kompenzovat instalací speciálních budek pro rorýse, umístěných pod přesahem střechy na místech stávajících hnízdišť v počtu minimálně 4 hnízdních komor (ideálně 2 dvoukomorové hnízdní budky). Viz. 3.3 speciální budky pro rorýse.

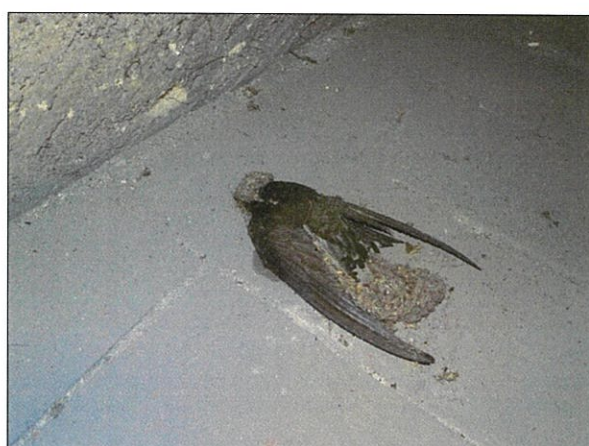
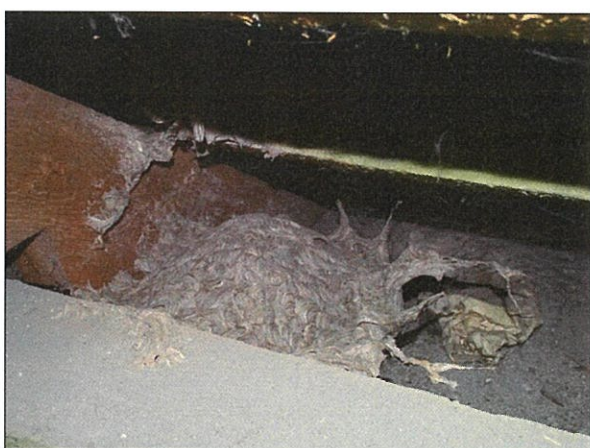
- Podstřeší budov A a B je nezastavěné. Po obvodu střešní konstrukce budovy B není vytvořena žádná odvětrávací štěrbina, podstřeší je z vnějšího prostředí nedostupné. Obdobná situace platí i v případě budovy A, pouze v místech poškození zdiva atikové římsy byly zjištěny menší otvory, především v atice jihozápadního průčelí budovy. Viz 3.1 Fotodokumentace, foto č. 22 - 23. Byla provedena detailní kontrola prostor za pozednicí, které jsou nejčastějším hnízdištěm ptáků na tomto typu zástavby. **V těchto partiích byla zjištěna 2 – 3 hnízdiště ZCHD rorýse obecného (*Apus apus*)**. Viz 3.1 Fotodokumentace, foto č. 4, 23, 30 - 31. Na podlaze půdy byly nalezeny 2 uhynulé ad. ex. ZCHD rorýse obecného. Viz 3.1 Fotodokumentace, foto č. 33 - 34.

č. 33 – 34 Budova A, uhynulí adultní jedinci rorýse obecného na podlaze půdy

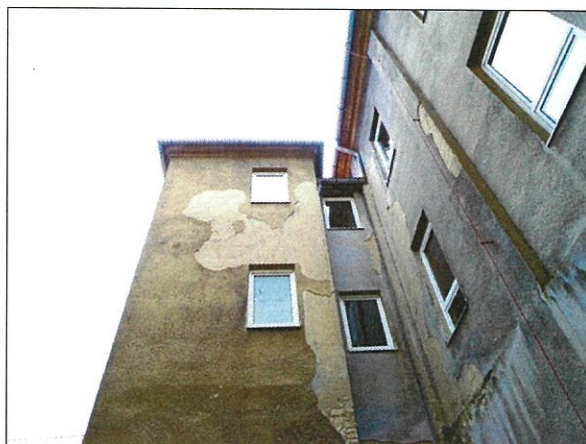
- Okna a okenní parapety všech budov těsně přiléhají ke zdivu, nebyla zjištěna žádná rozsáhlejší poškození. Viz 3.1 Fotodokumentace, foto č. 36, 40 – 41, 44. Kromě oken se v obvodovém plášti severozápadní fasády budovy A nacházejí ventilační otvory, odvětrávající interiéry budovy. Viz 3.1 Fotodokumentace, foto č. 36. Všechny otvory jsou na vnější straně opatřeny kovovými mřížkami s rozměry 190 x 190 mm. Viz 3.1 Fotodokumentace, foto č. 37. **Kovové mřížky jsou pro synantropní živočichy nepřekonatelnou překážkou.**

č. 37 Budova A, detail VO

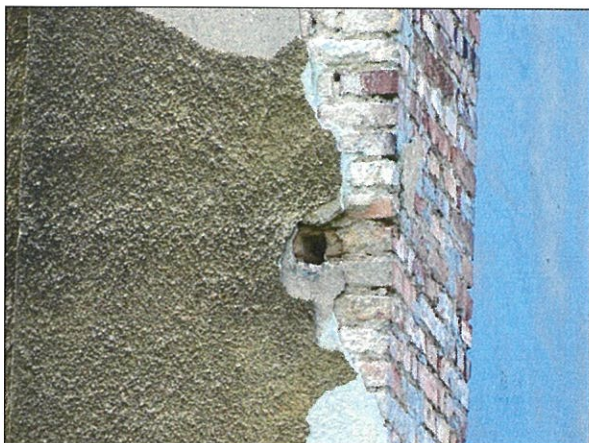
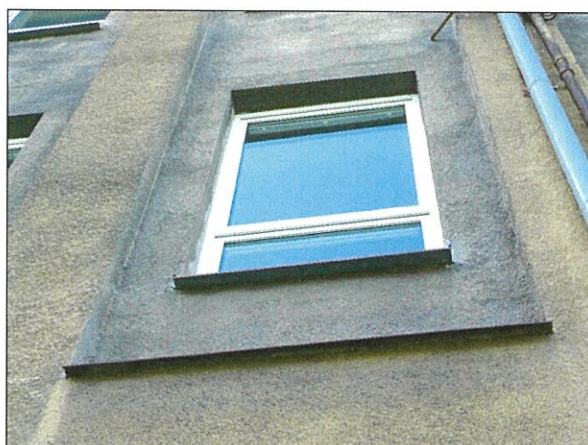
- Následně byla provedena detailní kontrola **obvodových plášťů** jednotlivých budov. Obvodové pláště pokrývají omítky, opatřené vrstvou fasádní barvy. Na budovách A a B byla zjištěna rozsáhlá poškození omítky, která však převážně nezasahují do zdiva. Viz 3.1 Fotodokumentace, foto č. 6, 36, 38. Na severovýchodní štítové stěně budovy A byl zjištěn otvor, zasahující hluboko do zdiva, pobytové stopy synantropních živočichů zde nebyly zjištěny. Viz 3.1 Fotodokumentace, foto č. 39. Další poškození fasády byla zjištěna v okolí oken budovy A, především na její severovýchodní štítové stěně. Viz 3.1 Fotodokumentace, foto č. 41.

č. 38 – 39 Budova A, poškození fasád

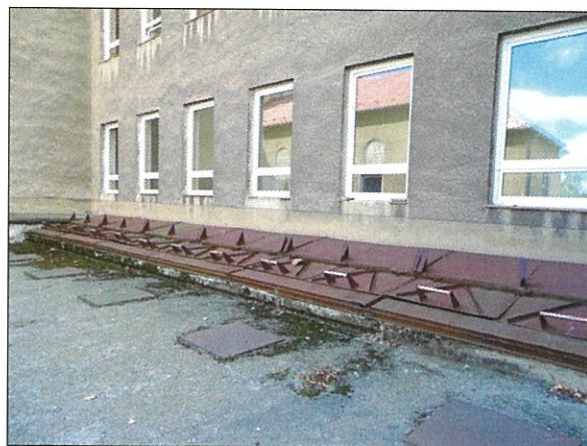
- **Pobytové stopy ZCHD rorýse obecného ani netopýrů nebyly v obvodovém plášti všech budov zjištěny.**
- V závěrečné fázi průzkumu byla provedena kontrola podzemních podlaží budov A, C a D. Sklepní prostory (v případě budovy D školní jídelna) komunikují s vnějším prostředím okny, která jsou bez poškození a uzavřená. Viz 3.1 Fotodokumentace, foto č. 42 - 43. V severozápadním křídle budovy A je umístěna kotelna. Palivo bylo původně do kotelny dopravováno násypnými kovovými žlaby, které jsou kryté dobře utěsněnými uzamykatelnými záklopy, které jsou v současnosti nepoužívané. Viz 3.1 Fotodokumentace, foto č. 44.

č. 44 Budova A, násypné kovové žlaby
