Datum:
04/2019

Zakázka:
004-03-19

Statické posouzení objektu Městských lázní v Chomutově

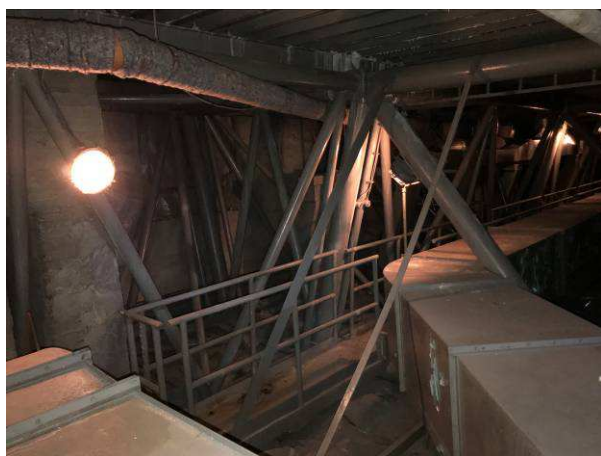
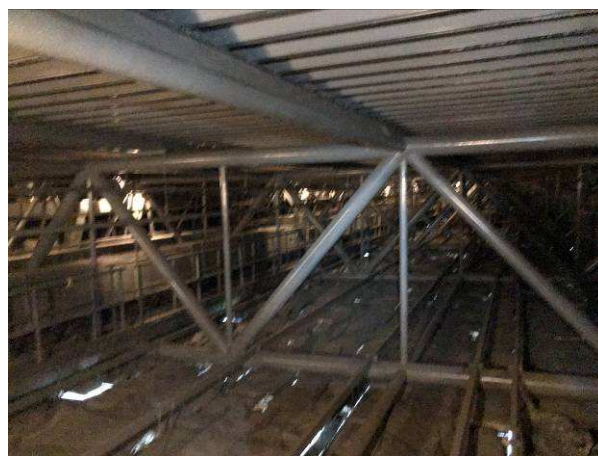
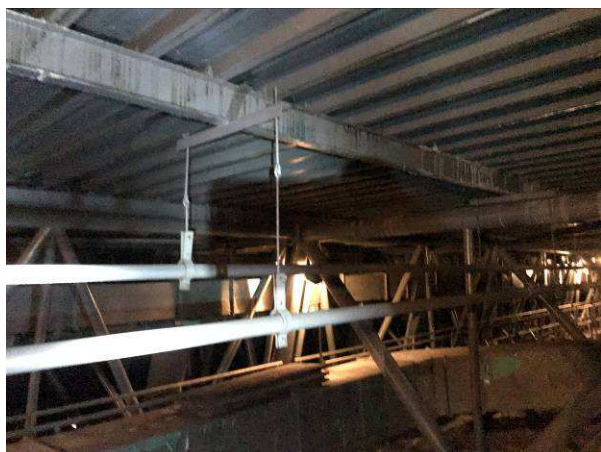
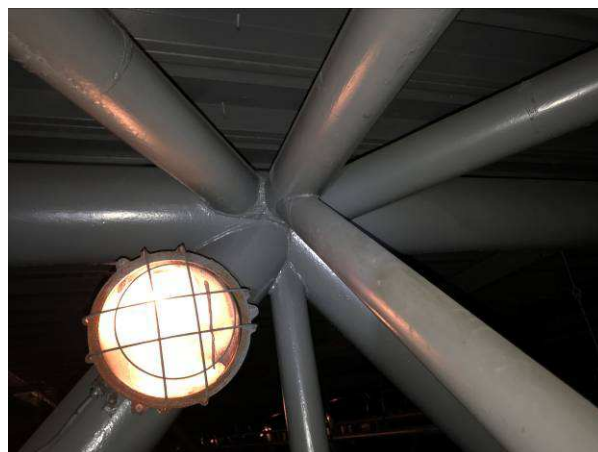
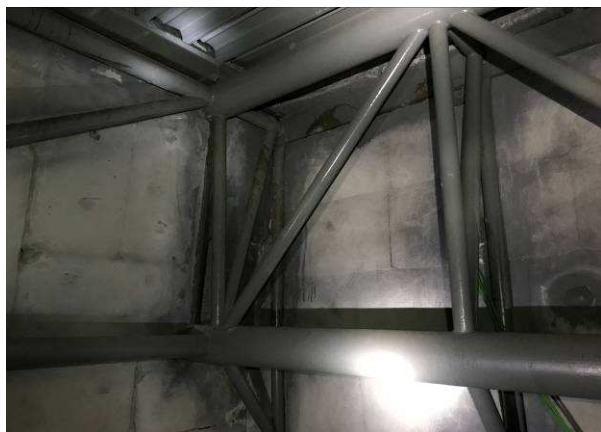
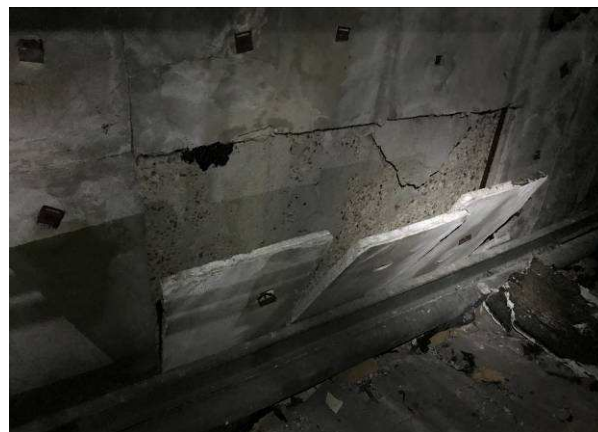
střešní konstrukce

Degradované jsou kompletační nenosné konstrukce. Poškození krycí vrstvy výztuže je opravitelné nátěry a speciálními potěry, například od firmy SIKA CZ s.r.o. Zatékání do přístavku je způsobeno totální degradací krytiny na ploché střeše, krytina je rozpraskaná a deformovaná. Z vnějšku je zřejmé odpadávání omítky z podhledů a opláštění ocelové konstrukce střechy, to je způsobeno nevhodným řešením, na vazníky je provedena monierka s betonovým nástřikem a obkladem. Toto řešení bylo nevhodně zvolené a dožilo oprávněně vzhledem k umístění na extrémně klimaticky namáhaném místě. Ke zřícení došlo během užívání objektu, cca 2005, dodnes je přítomno havarijní podvěšení záchytných sítí nad vstupem. Samotná konstrukce střechy poškozená není.

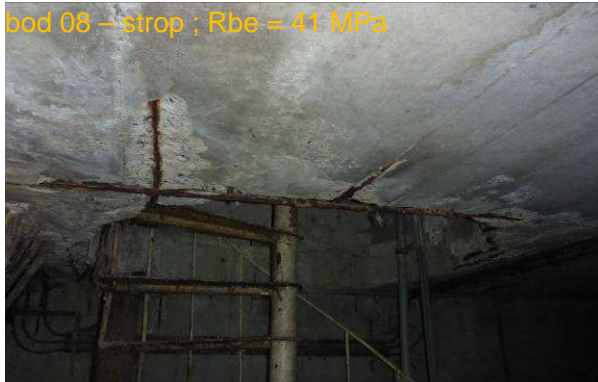
bod 08 – strop ; Rbe = 41 MPa

Shrnutím zkoušek je, že ve všech bodech je beton výrazně pevnější, jak původně značený beton B250, kterému dnes odpovídá beton C 16/20. Do statických výpočtů lze bezpečně používat beton C 25/30 s uvážením součinitele $\gamma_c = 1,5$, případně beton C 16/20 bez součinitele γ_c .

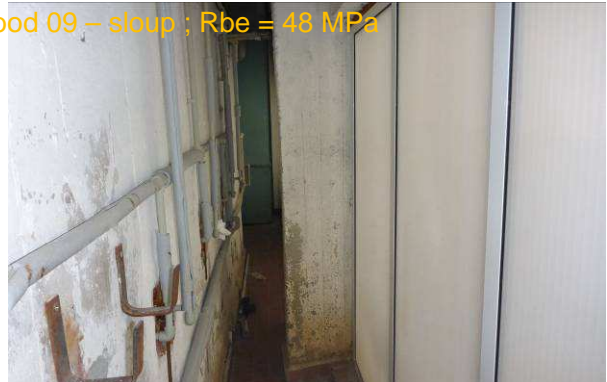
bod 09 – sloup ; Rbe = 48 MPa
