# **Odborný posudek**

**výskytu zvláště chráněných druhů**

**rorýs obecný (*Apus apus*) a netopýři (Chiroptera)**

**v areálu Základní školy Chomutov,**

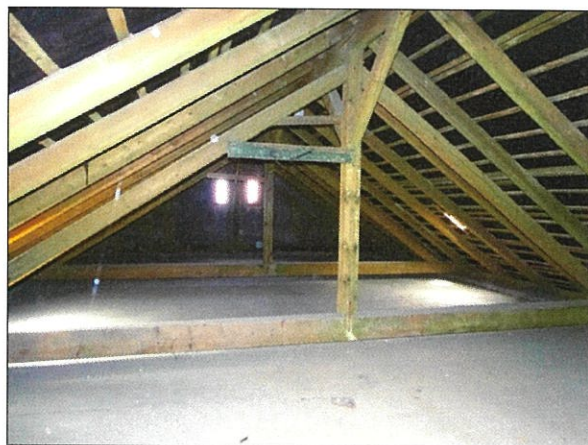
- V prostoru podstřeší budov A a B nebyly zjištěny žádné pobytové stopy ZCHD netopýrů, ačkoli jsou zde pro jejich sídla vytvořeny vhodné podmínky. Ve skladbě pultových střech budov C, D E a spojovacího krčku nejsou pro sídla netopýrů vytvořeny vhodné podmínky.

č. 28 Budova B, pohled do podstřeší

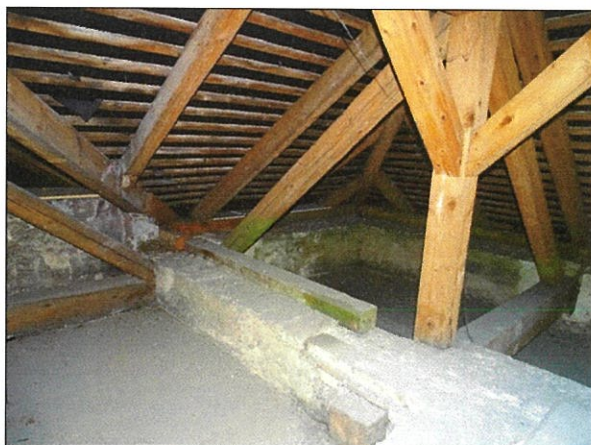
č. 29 Budova A, podstřeší, spojení krovu s atikou

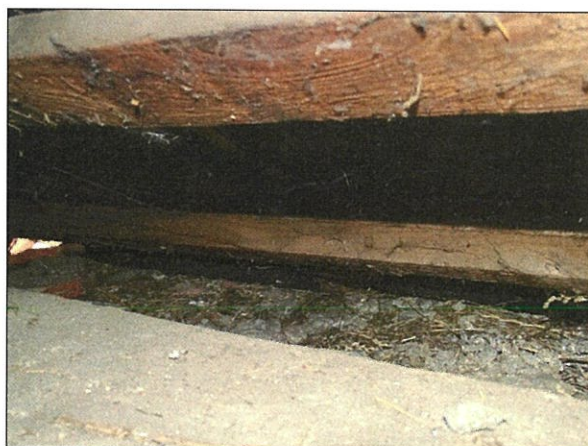
č. 30 – 31 Budova A, detaily prostor za pozednicí s hnízdy rorýse obecného

- d) Pokud nebude možné tímto způsobem stávající hnízdiště zachovat, doporučuji zanikající hnízdiště kompenzovat instalací speciálních budek pro rorýse, umístěných pod přesahem střechy na místech stávajících hnízdišť v počtu minimálně 4 hnízdních komor (ideálně 2 dvoukomorové hnízdní budky). Viz. 3.3 speciální budky pro rorýse.

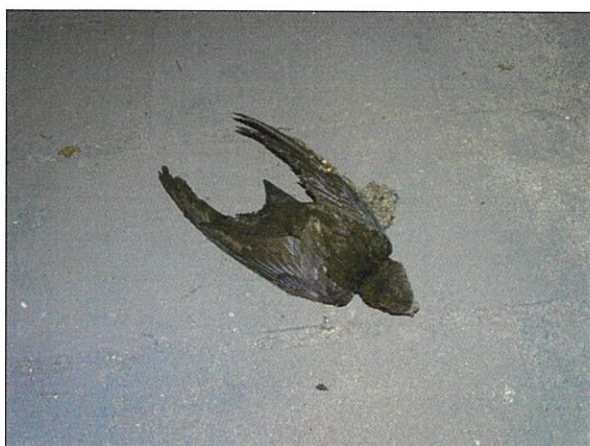
- Podstřeší budov A a B je nezastavěné. Po obvodu střešní konstrukce budovy B není vytvořena žádná odvětrávací štěrbina, podstřeší je z vnějšího prostředí nedostupné. Obdobná situace platí i v případě budovy A, pouze v místech poškození zdiva atikové římsy byly zjištěny menší otvory, především v atice jihozápadního průčelí budovy. Viz 3.1 Fotodokumentace, foto č. 22 - 23. Byla provedena detailní kontrola prostor za pozednicí, které jsou nejčastějším hnízdištěm ptáků na tomto typu zástavby. **V těchto partiích byla zjištěna 2 – 3 hnízdiště ZCHD rorýse obecného (*Apus apus*)**. Viz 3.1 Fotodokumentace, foto č. 4, 23, 30 - 31. Na podlaze půdy byly nalezeny 2 uhynulé ad. ex. ZCHD rorýse obecného. Viz 3.1 Fotodokumentace, foto č. 33 - 34.

č. 33 – 34 Budova A, uhynulí adultní jedinci rorýse obecného na podlaze půdy

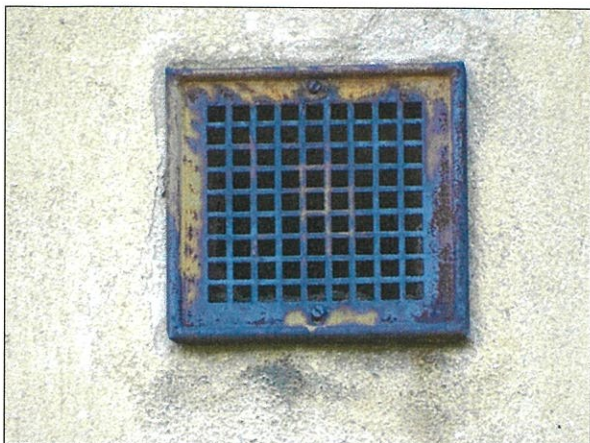
- Okna a okenní parapety všech budov těsně přiléhají ke zdivu, nebyla zjištěna žádná rozsáhlejší poškození. Viz 3.1 Fotodokumentace, foto č. 36, 40 – 41, 44. Kromě oken se v obvodovém plášti severozápadní fasády budovy A nacházejí ventilační otvory, odvětrávající interiéry budovy. Viz 3.1 Fotodokumentace, foto č. 36. Všechny otvory jsou na vnější straně opatřeny kovovými mřížkami s rozměry 190 x 190 mm. Viz 3.1 Fotodokumentace, foto č. 37. **Kovové mřížky jsou pro synantropní živočichy nepřekonatelnou překážkou.**

č. 37 Budova A, detail VO

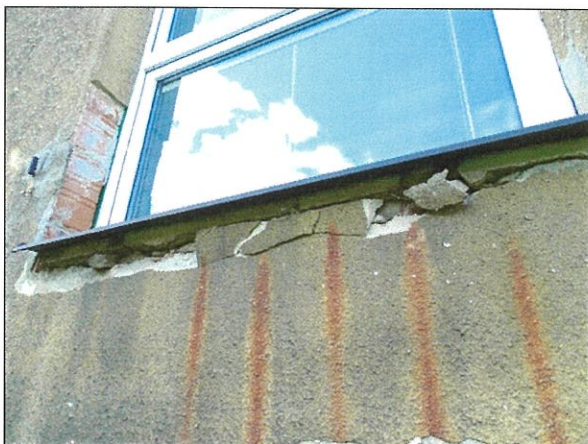
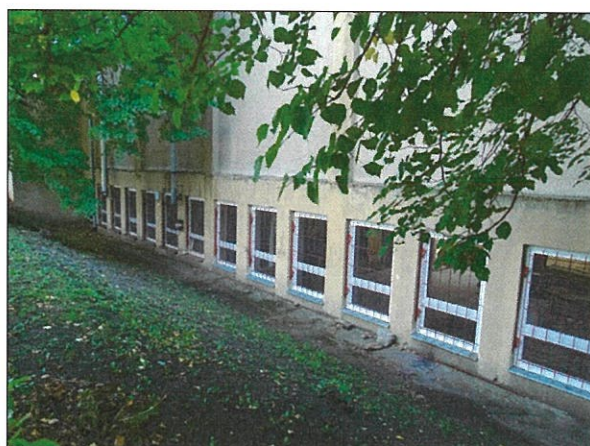
č. 42 Budova D, detail oken 1. p. p.
