## Sklad posypové soli U Větrného mlýna Chomutov Oprava střechy

Technická zpráva

D.01

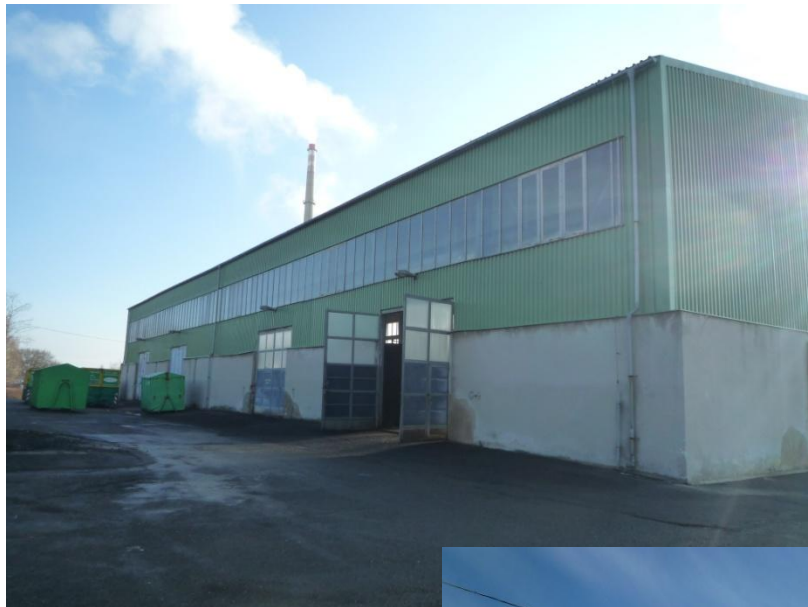
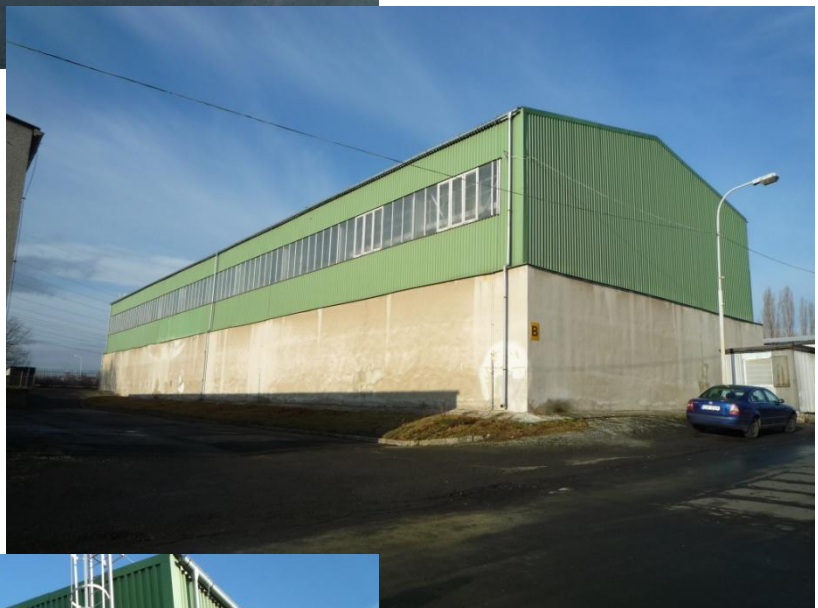
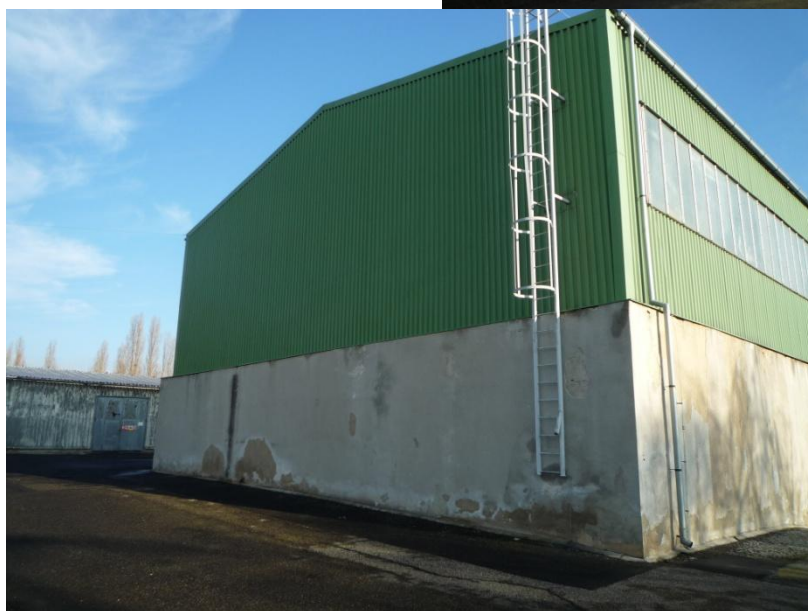
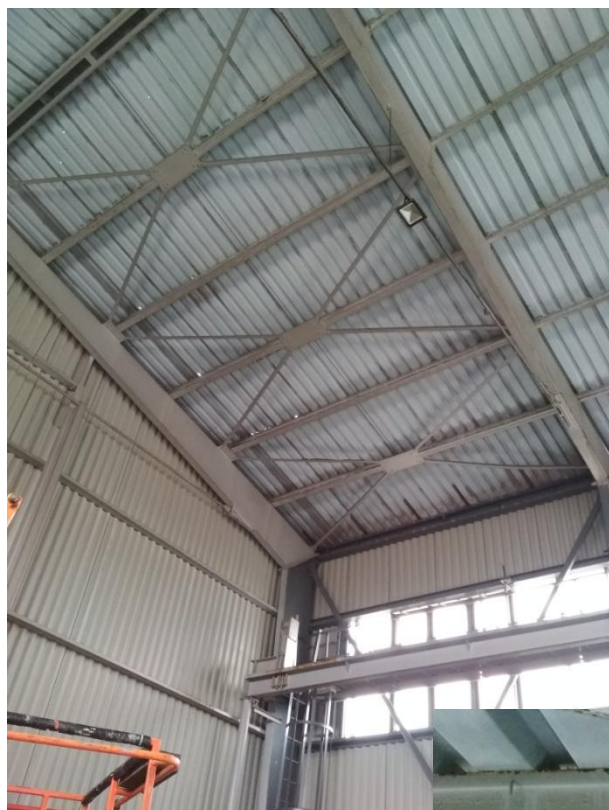
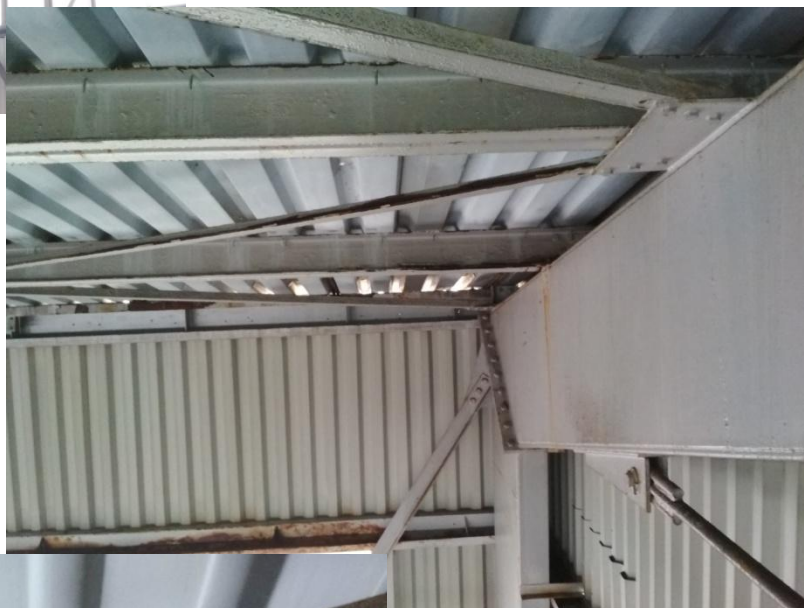
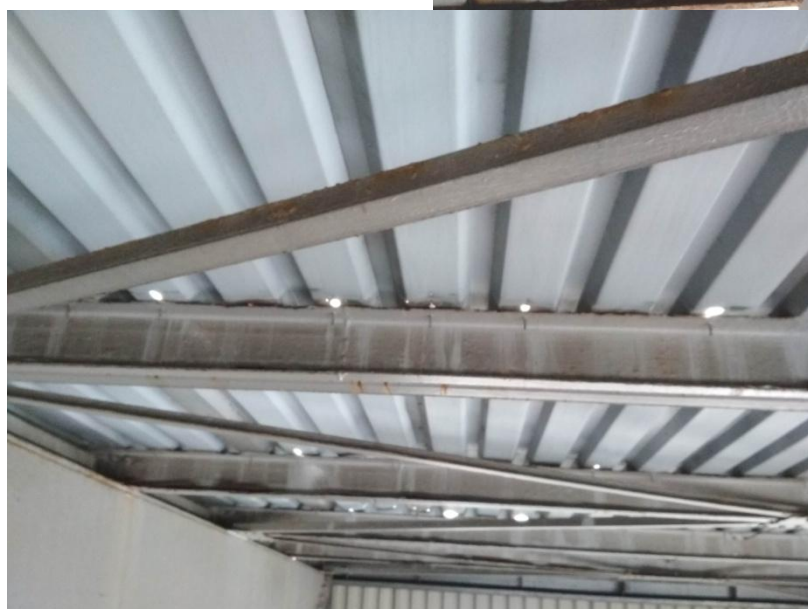
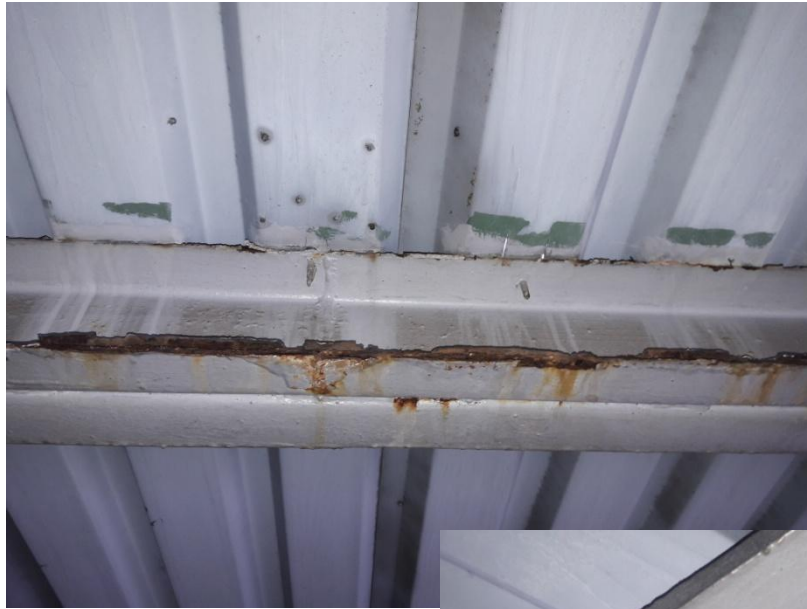
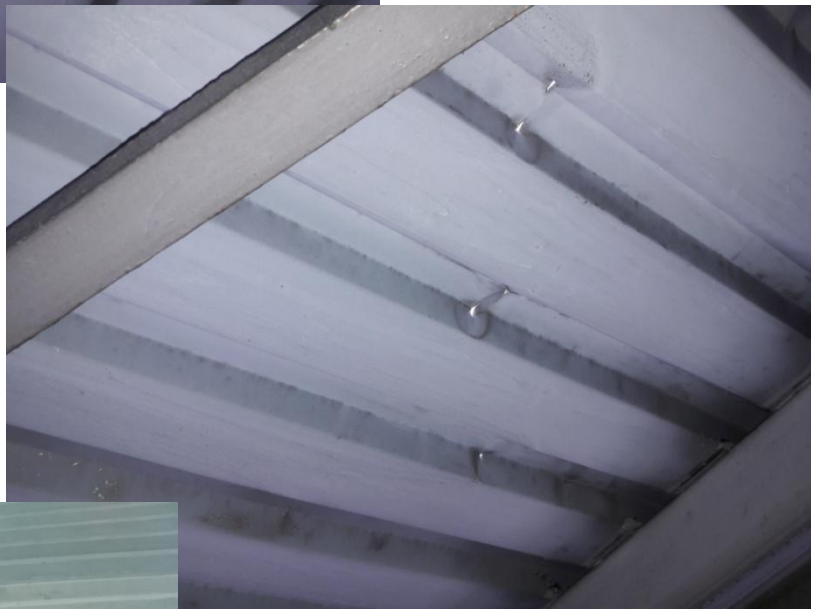
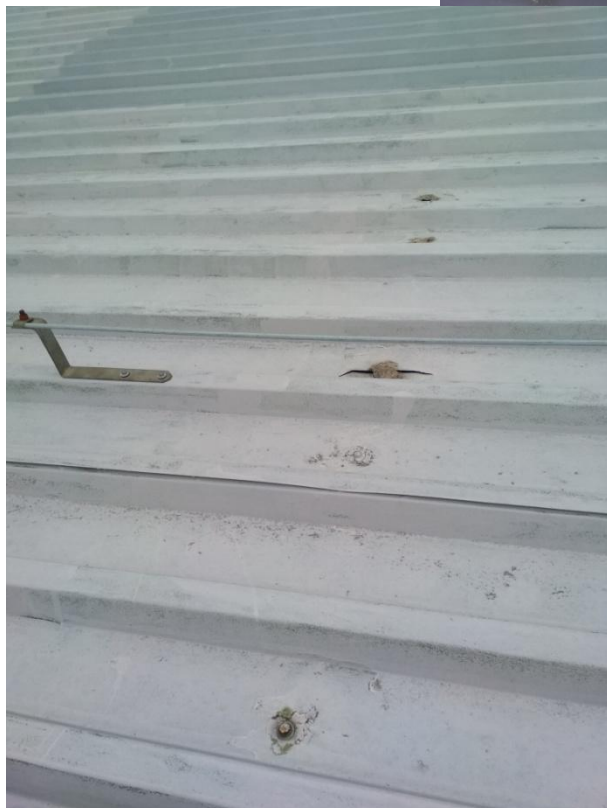
## **h) Fotodokumentace**

Dne 6.3.2019 proběhla prohlídka v místě stavby za účasti zástupců stavebníka a projektanta. V tento den se po ránu na střeše vytvořila lehká námraza. V důsledku rozdílu teplot ve vnějším a vnitřním prostředí haly došlo k plošné kondenzaci vodních par na spodní straně krytiny, která postupně odkapávala nebo stékala po spodním povrchu směrem k uložení na ocelových vaznicích. Dále při postupném tání námrazy voda protékala porušenou krytinou.

V době prohlídky nebyly všechny konstrukce, zejména vaznice zcela přístupné. Přesný stav koroze horních přírub vaznic není zcela znám a byl pouze odhadnut. V průběhu stavby se po odstranění krytiny mohou objevit závady, např. nutnost zesílení nebo výměny některých vaznic, které nejsou v posouzení uvažovány. Z důvodu možných víceprací může v průběhu stavby dojít ke zvýšení finančních nákladů oproti výše předpokládaným.
